# GT-RAVI

L'information voyageurs dans les abris voyageurs  
Nantes Métropole

## **Renouvellement du mobilier urbain : amélioration de l'accessibilité de l'information**

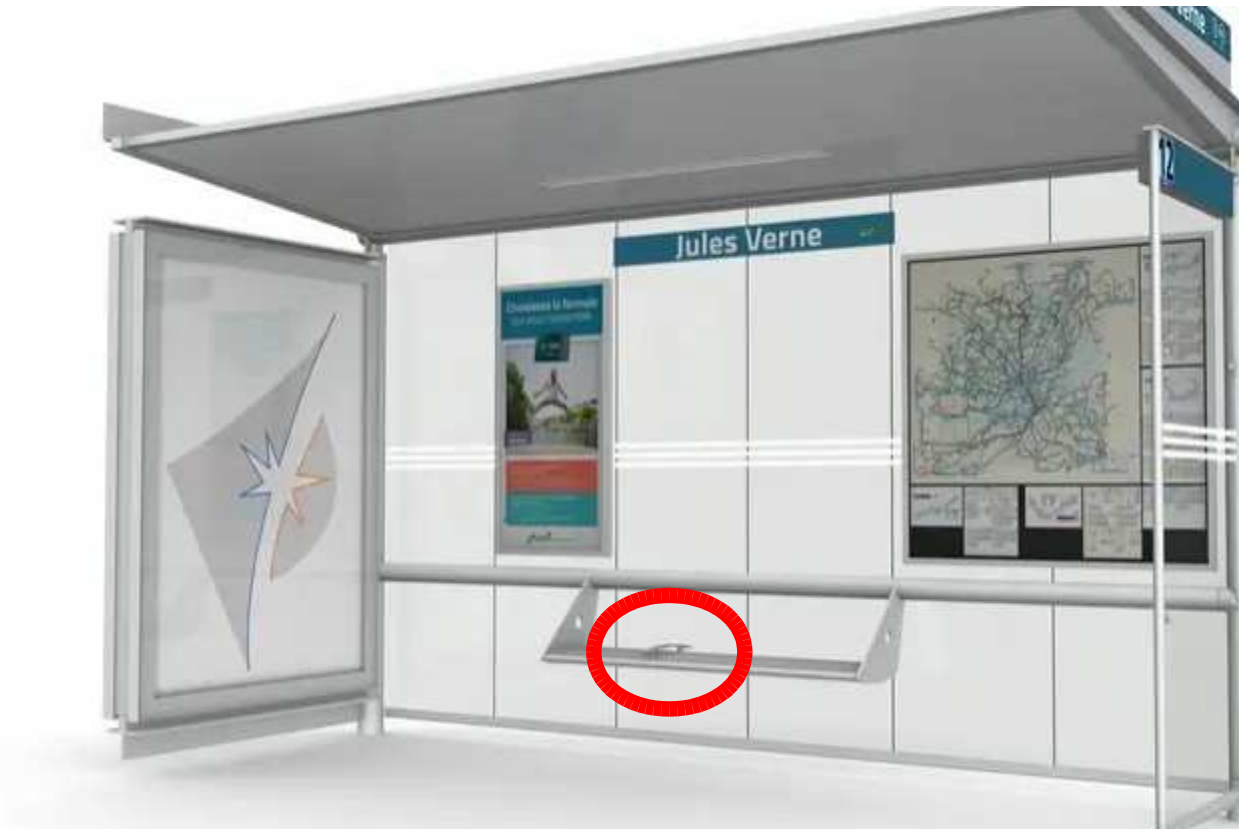
**Installation d'accoudoirs sur les assises**

**Éclairage à détection**

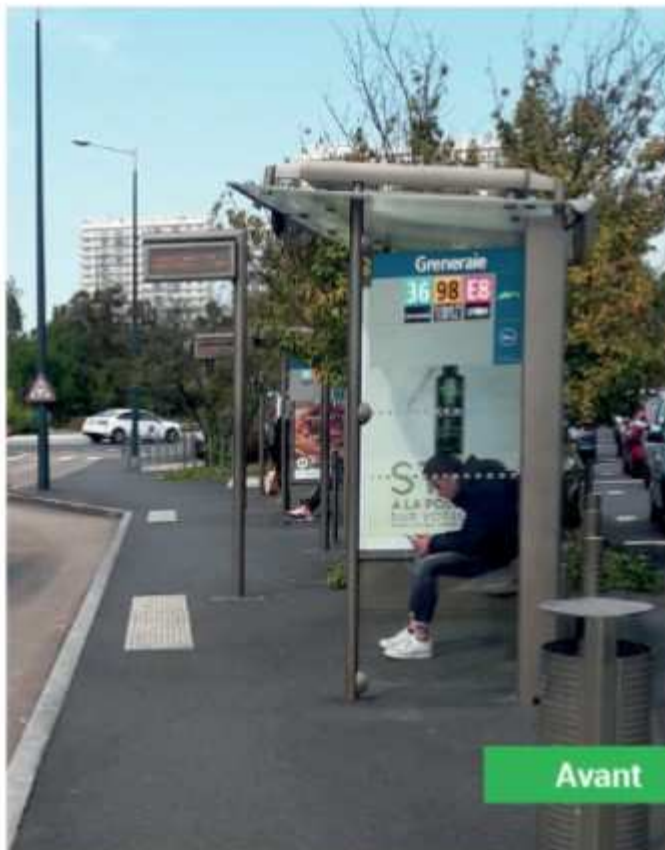
Avant

### Abrisbus

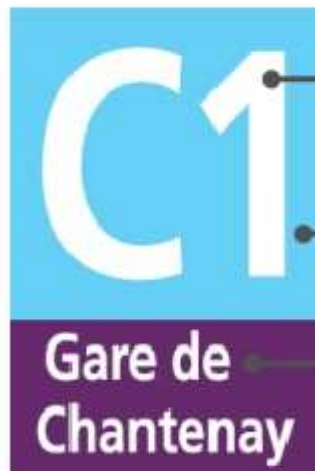
Avant

Hauteur du lettrage : 8,7 cm  
**Pas aux normes**

Couleur ternie par le temps  
**Mauvais contraste**

Texte déformé  
**Mauvaise lisibilité**

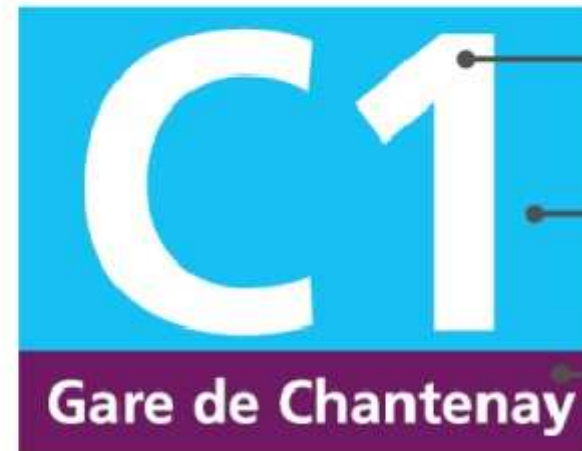
Après

Hauteur du lettrage : 12 cm  
**Respect des normes**

Vérification des contrastes  
**Accessible**

Texte non déformé  
**Meilleure lisibilité**

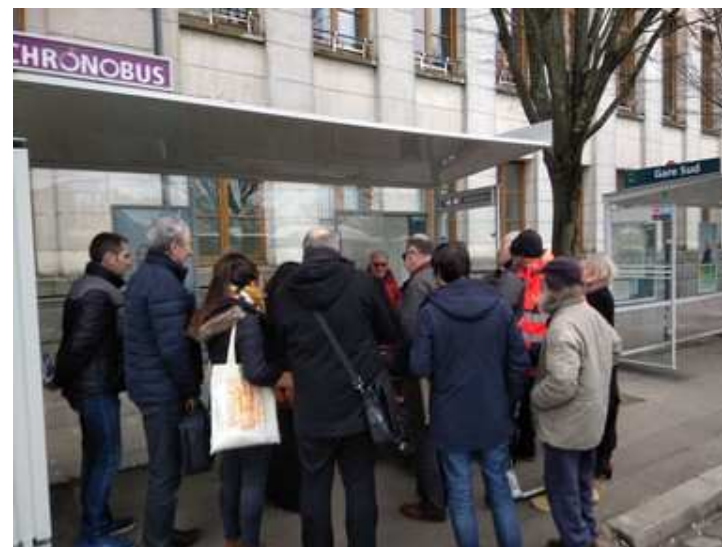
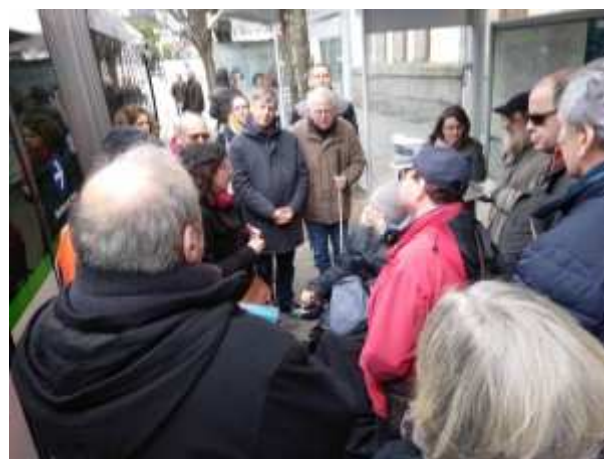
## Installation d'une borne d'information voyageurs dans l'abri

⇒ Indique la ligne, le temps d'attente et les éventuelles informations en cas de situation perturbée

**1<sup>er</sup> test organisé avec les associations en décembre 2018 :**

**La voix de synthèse résonne à l'intérieur de l'abri**

**⇒ difficultés de compréhension**

**2<sup>ème</sup> test en mars 2019 :**

**3 voix de synthèses sont testées**

**⇒ c'est la voix masculine « Christian » qui est préférée, provoquant moins de résonance**
